医政安発 0627 第 1 号
薬生安発 0627 第 1 号
令和 4 年 6 月 27 日

医療事故情報収集等事業第 69 回報告書の公表について

医療事故情報収集等事業 第69回報告書のご案内

【2】胸腔ドレーンの大気への開放 (医療安全情報No.133)

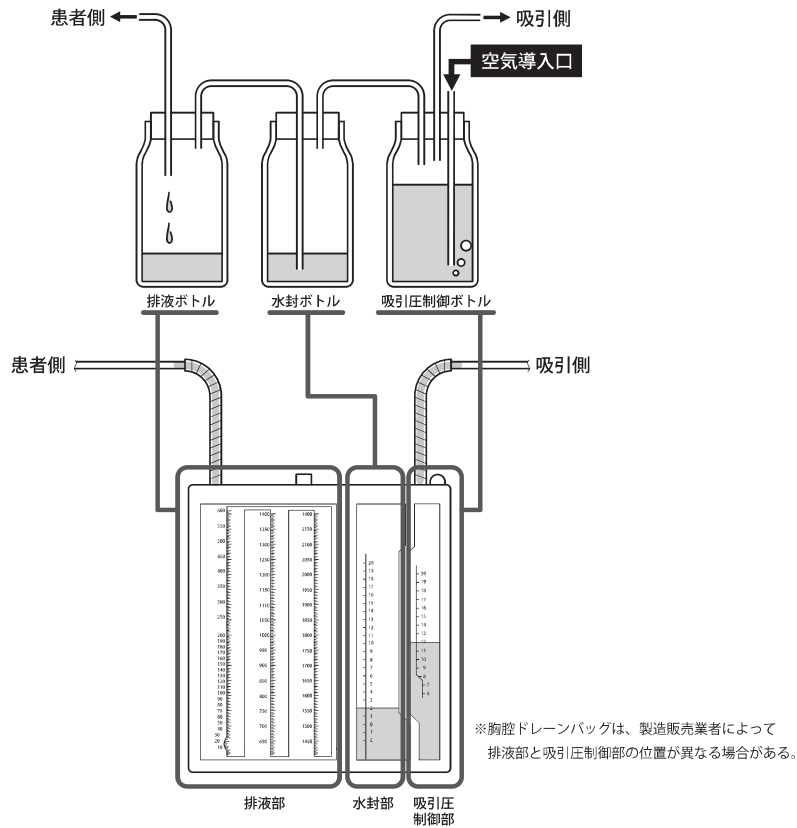
〈胸腔ドレーンバッグの仕組み〉

参考のため、第50回報告書の分析テーマに掲載した「胸腔ドレーンバッグの仕組み」のイラストと、医療安全情報No.133のイラストを再掲する。通常、胸腔は密閉状態にあり-5～8cmH₂Oの陰圧である。胸腔の空気や体液を排出するためには、胸腔内の陰圧を保ちながらドレナージする必要があり、水封式持続吸引法が用いられる。そのため、ドレナージに用いる排液装置は、「排液ボトル」「水封ボトル」「吸引圧制御ボトル」の三連ボトルシステムとなっており、医療機器として製造販売されている胸腔ドレーンバッグはそのシステムを一体化したものである。

水封しなかった要因には、胸腔ドレーンバッグの構造を理解していなかったこと、胸腔ドレーンバッグを取り扱うのが初めてであったことなどが挙げられていた。また、その他の背景には、不慣れな状況の中で、手順書や胸腔ドレーンバッグの添付文書などを確認していなかったなどの報告があった。本事業の第50回報告書の分析テーマ「胸腔ドレーンバッグの管理に関連した事例」²⁾でも取り上げたように、胸腔ドレーンバッグは、胸腔内圧と同じ圧になるように水封部に滅菌蒸留水を入れることで、胸腔と大気を遮断する仕組みになっている。胸腔ドレーンバッグを水封しないまま使用すると、胸腔が大気に開放され、空気が胸腔内に流入して気胸を発症する危険性がある。安全に胸腔ドレナージを行うためには、胸腔の解剖生理や、胸腔ドレーンバッグの仕組みを理解することが重要である。そのうえで、胸腔ドレーンの挿入や胸腔ドレーンバッグの交換の際は、胸腔ドレーンバッグを正しく準備する必要がある。医療機関によっては、胸腔ドレーンバッグを病棟に払い出す際は、滅菌蒸留水を一緒にセットにして水封忘れを防止するような工夫を実施している施設もある。本報告書で取り上げた事例を院内で共有し、水封忘れを防止する対策を決めておくことが重要である。また、要因に看護師が初めて胸腔ドレーンバッグを取り扱ったと記載された事例が報告されていることから、周囲に初めて扱うことを伝えることや、リーダー看護師は初めてではないかを確認するなど、看護師の業務の経験状況を把握し、必要に応じてフォローする体制が求められる。さらに、胸腔ドレーンバッグを製造販売しているメーカーにおいては、水封部に滅菌蒸留水を入れる必要があることをバッグ自体に注意喚起するなどの工夫がされることが望まれる。

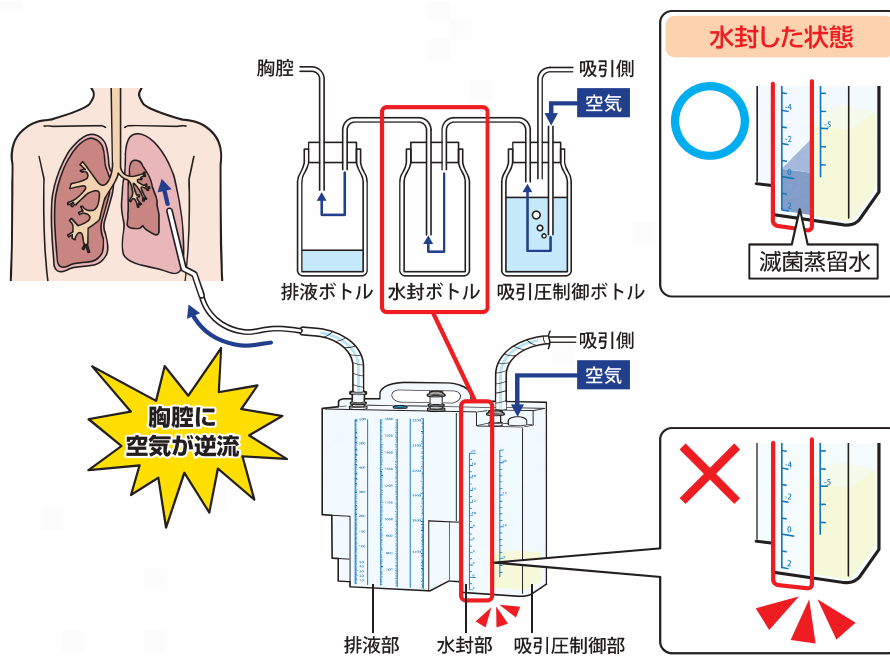
〈医療安全情報No.133「胸腔ドレーンの大気への開放」のイラスト〉

胸腔ドレーンバッグの水封部に滅菌蒸留水を入れないうまま接続すると、陰圧の胸腔に空気が逆流し換気が妨げられます。

看護師Aは、胸腔ドレーンバッグの水封部に滅菌蒸留水を入れることを知らなかった。医師と胸腔ドレーンバッグを交換する際、看護師Aはバッグをベッドサイドで開封しそのままの状態を医師に手渡した。医師はドレーンをバッグに接続した。その後、看護師Bがバッグの水封部に滅菌蒸留水が入っていないことに気付いた。患者は頻呼吸でSpO₂は87%であり、呼吸苦を訴えた。

医師は胸腔ドレーンを挿入し、水封(ウォーターシール)で管理する指示をした。看護師は、滅菌蒸留水を胸腔ドレーンバッグの水封部ではなく吸引制御部に入れ、ドレーンをバッグに接続した。すぐに他の看護師が気づいた。

- ・胸腔ドレーンバッグ準備の手順を作成する。
- ・適切な胸腔ドレーンバッグの使用について教育する。
