医療事故情報収集等事業第 74 回報告書の公表について

IV 再発・類似事例の分析

【1】MRI検査時の高周波電流のループによる熱傷（医療安全情報No.56）

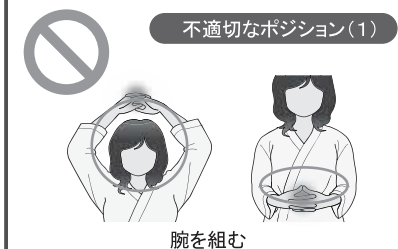
不適切なポジション(1)

腕を組む
