医政安発 1226 第 1 号
薬生安発 1226 第 1 号
令和元年 12 月 26 日

医療事故情報収集等事業第 59 回報告書の公表について

3 再発・類似事例の分析

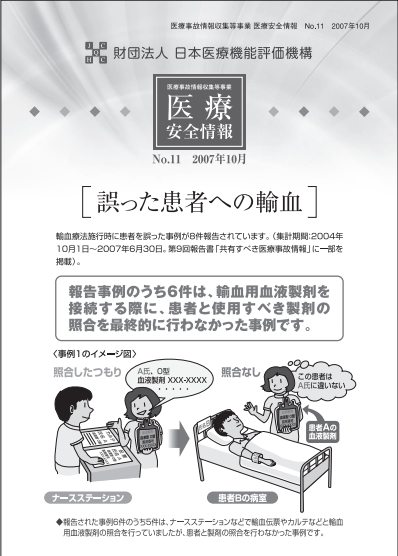
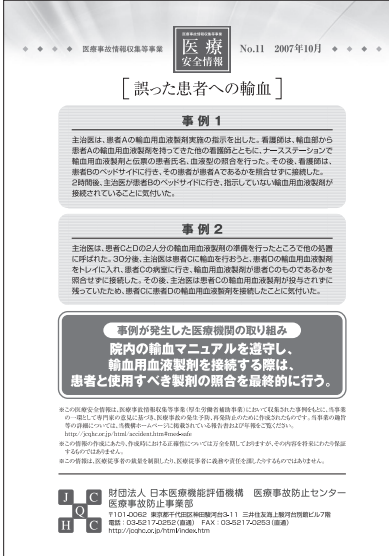
図表Ⅲ-3-14 医療安全情報No.11「誤った患者への輸血」

輸血療法施行時に患者を誤った事例が9件報告されています。(集計期間:2004年10月1日～2007年6月30日、第9回報告書「共有すべき医療事故情報」に一般を掲載)

報告事例のうち6件は、輸血用血液製剤を接続する際に、患者と使用すべき製剤の照合を最終的に行わなかった事例です。

◆報告された事例のうち5件は、ナースステーションなどで輸血伝票やカルテなどと輸血用血液製剤の照合を行っていましたが、患者と製剤の照合を行わなかった事例です。

事例1
主治医は、患者Aの輸血用血液製剤実施の指示を出した。看護婦は、輸血部から患者Aの輸血用血液製剤を持ってきた他の看護婦とともに、ナースステーションで輸血用血液製剤と伝票の患者氏名、血液型の照合を行った。その後、看護婦は、看護部内のナースステーションに行き、その際、患者Aの血液型が患者Bと一致した。2時間後、主治医が患者Bのナースステーションに行き、指示していない輸血用血液製剤が接続されていることに気付いた。

事例2
主治医は、患者CとDの2人分の輸血用血液製剤の準備を行ったところ他の看護婦に呼ばれた。30分後、主治医は患者Cに輸血を行おうと、患者Dの輸血用血液製剤をトレイに入れ、患者Cの病室に行き、輸血用血液製剤の患者Cのものであることを照合せずに接続した。その後、主治医が患者Cの輸血用血液製剤が患者Bと一致したため、患者Cに患者Dの輸血用血液製剤を接続したことに気付いた。

事例が発生した医療機関の取り組み
院内の輸血マニュアルを遵守し、輸血用血液製剤を接続する際は、患者と使用すべき製剤の照合を最終的に行う。

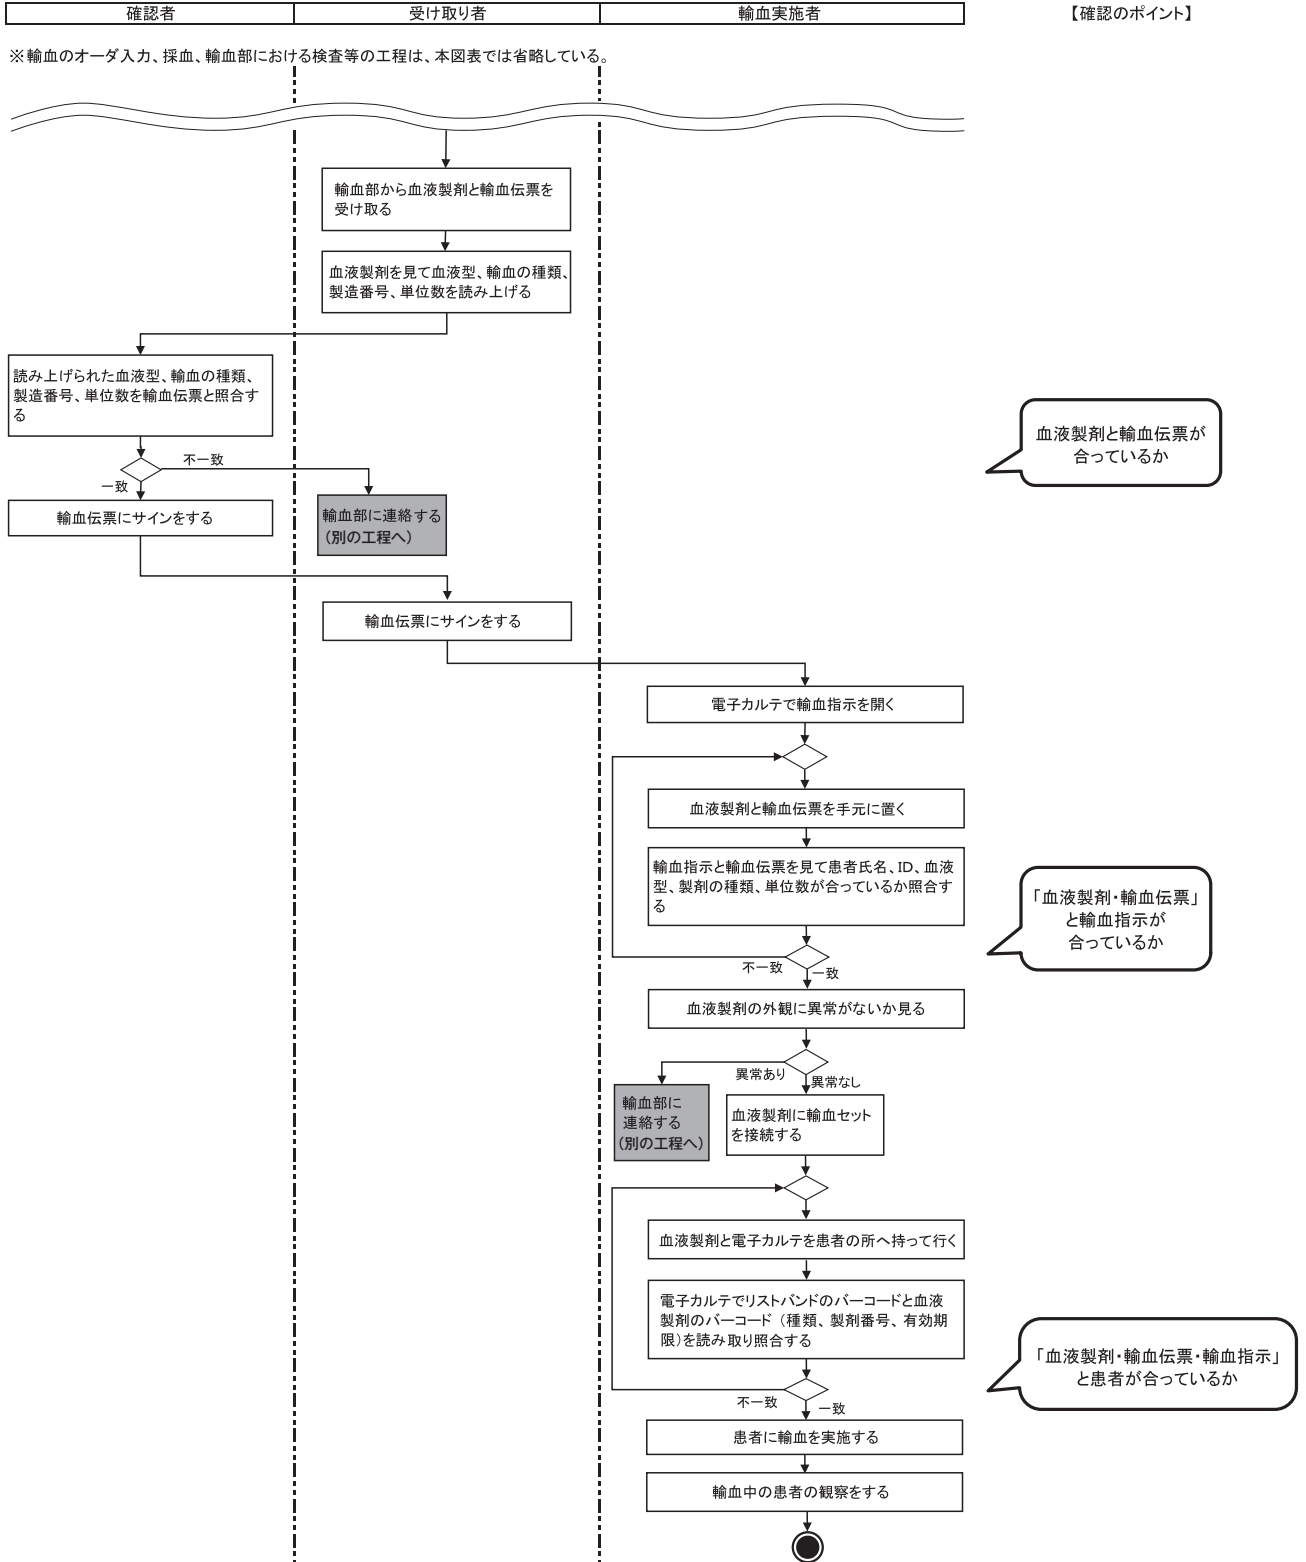
図表Ⅲ-3-30 病棟に輸血用血液製剤が届いてから患者に投与するまでの業務工程図の例

報告された事例から、輸血の到着から実施までには様々な確認の工程があり、その流れの中で種々のエラーが発生することがわかる。そこで、事例をもとにして、病棟に輸血用血液製剤が到着してから患者に投与するまでの業務工程図の例を作成し、各工程の確認のポイントとともに示した。医療機関によって輸血の確認や実施の手順は異なる可能性があり、本図表はあくまでも一例を示しているにすぎないが、医療機関において業務の見直しや事例分析を行う際に参考にしていきたい。
