医療事故情報収集等事業第 73 回報告書の公表について

医療事故情報収集等事業 第73回報告書のご案内

【2】酸素残量の確認不足（医療安全情報No.48：酸素残量の未確認、第2報No.146）

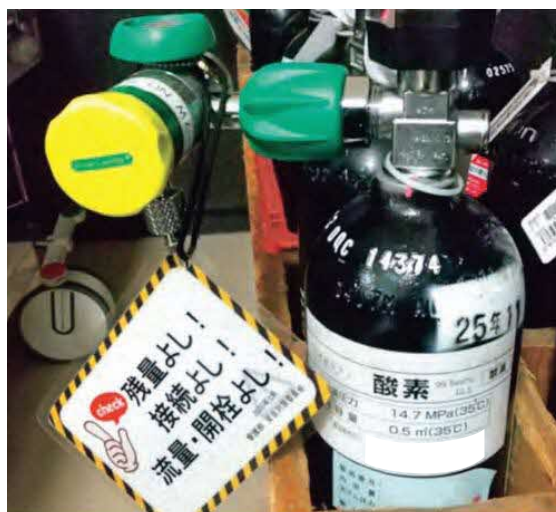
図表Ⅳ－２－２２ 酸素ボンベに使用可能時間早見表を設置した例

〈表面〉

〈裏面〉

- ・酸素ポンベに使用可能時間早見表を設置する。（複数報告あり）
- ・酸素ポンベの使用開始時は、使用可能時間早見表を用いて、どの位の時間使用することができるのか、所要時間に対して十分な残量であるか、把握する。
- ・酸素流量と酸素ポンベ内の残量から、使用できる時間を計算しておく。
- ・酸素がなくなる時間を計算し、タイマーをかけておく。
